CIRCULAR RECAMBIOS 02/2016

SUSTITUCION CUPULA GAMA JOYMAX

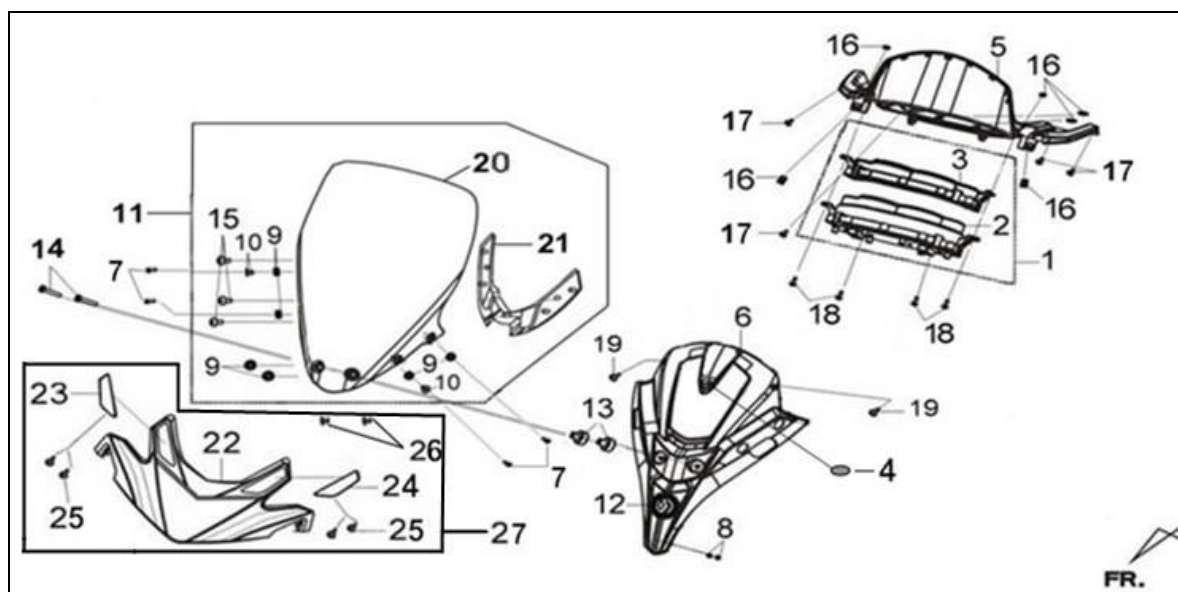
Para poder montar la nueva cúpula en estos modelos, es necesario utilizar un kit de montaje. A continuación les mostramos imagen de las piezas necesarias para el montaje y sus referencias:

| 22 | 67110-L1P-000-JH | EMBELLECEDOR CUPULA (BK-001UL) | 1 |
| 23 | 67120-L1P-000-JH | TAPA DERECHA EMBELLECEDOR (BK-001UL) | 1 |
| 24 | 67121-L1P-000-JH | TAPA IZQUIERDA EMBELLECEDOR (BK-001UL) | 1 |
| 25 | 93903-44380 | TORNILLOS 4*12 | 4 |
| 26 | 33710-L1P-000 | CASQUILLO | 2 |

| 27 | 67110-L1P-000-JH-A | KIT EMBELLECEDOR CUPULA | 1 |
